20.04.2021

Orgelgutachten

Orgel der Evang.-Luth. Christuskirche Burgkunstadt

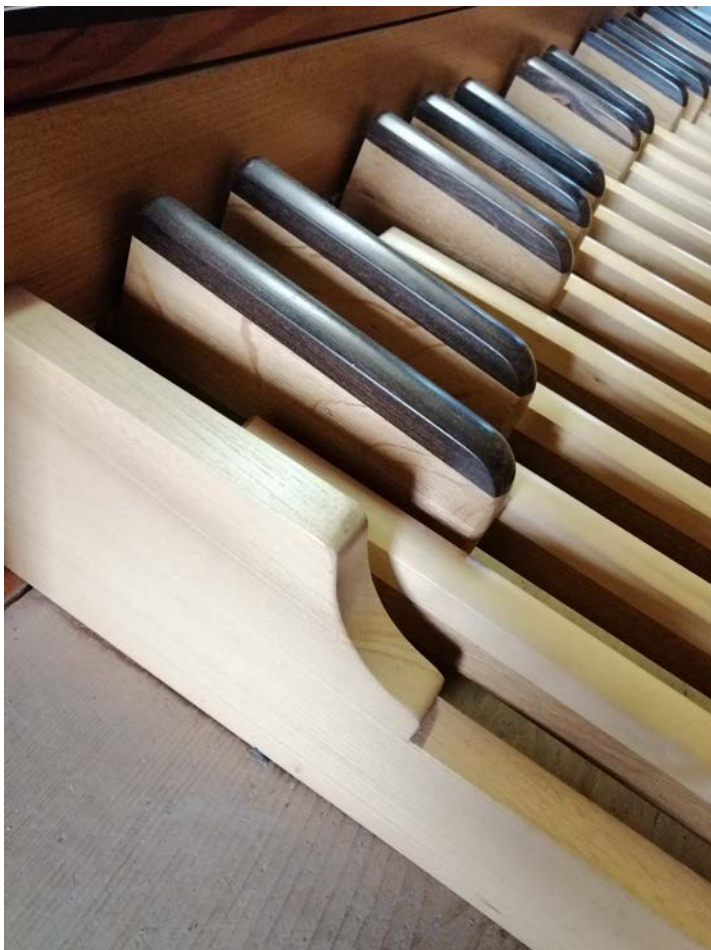
Foto 2 Klaviatur Pedal

Der Rahmen (seitliches Abschlussbrett) der Pedalklavatur steht relativ hoch und erschwert das Drücken der benachbarten Tasten. Die beiden Rahmenbretter sollen deshalb gekürzt werden.

1. Erneuerung der Ventildfedern und Ventilbeläge
 2. Klangliche Korrekturen (siehe Nr. 6)
 3. Überarbeitung Pedalklavatur
 4. Erneuerung der Setzeranlage
 5. Installation einer Notenpultleuchte in LED-Technik
 6. Regulierung der gesamten Traktur
 7. Generalstimmung auf vorgefundene Tonhöhe
 8. Neues Schloss am Spieltisch
9. Umbau Treppengeländer (Auftrag für Kirchengemeinde)

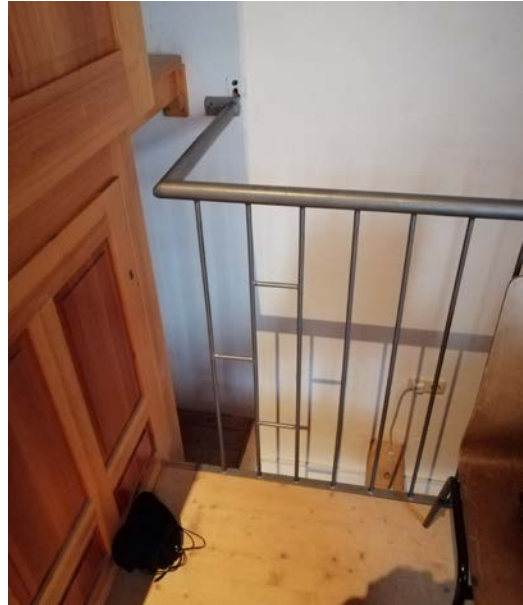
Foto 3 Treppengeländer

Für Wartungsarbeiten wäre ein sicherer Zugang in das Orgelwerk nötig. In den letzten Jahren wurde ein Treppengeländer eingebaut und versperrt den Zugang hinter die Orgel. Hier wäre eine Korrektur dringend notwendig.
